Verkehrssicherheitsbericht 2018

Unfallhäufungsstellen in Norderstedt

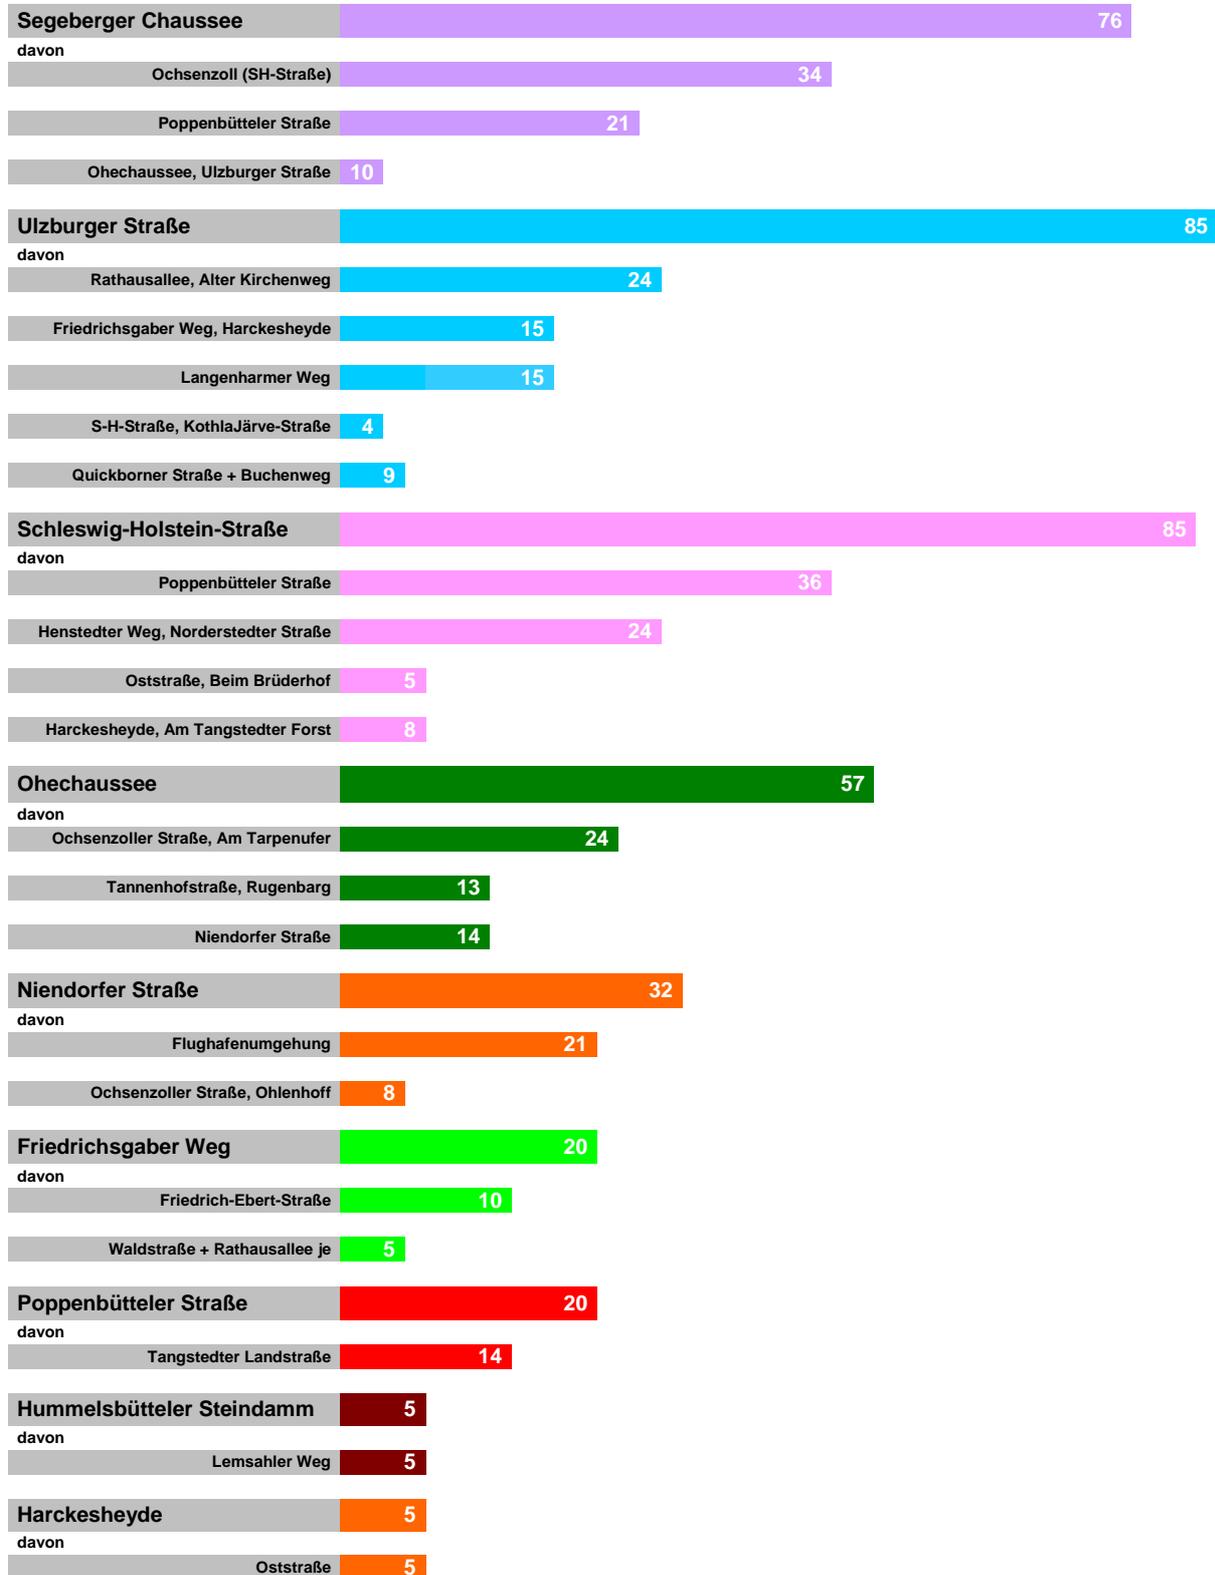
Unfallursache Rotlichtmissachtung der Jahre 2000 - 2018

Unfälle mit der Ursache Rotlichtmissachtung (ohne FLSA) in der Mehrjahresbetrachtung: von den insgesamt 465 registrierten Rotlicht-Unfällen (< 5 % vom Gesamtgeschehen [11.151]) wurden hier nur die Örtlichkeiten gelistet, an denen sich häufiger Unfälle ereignet haben.

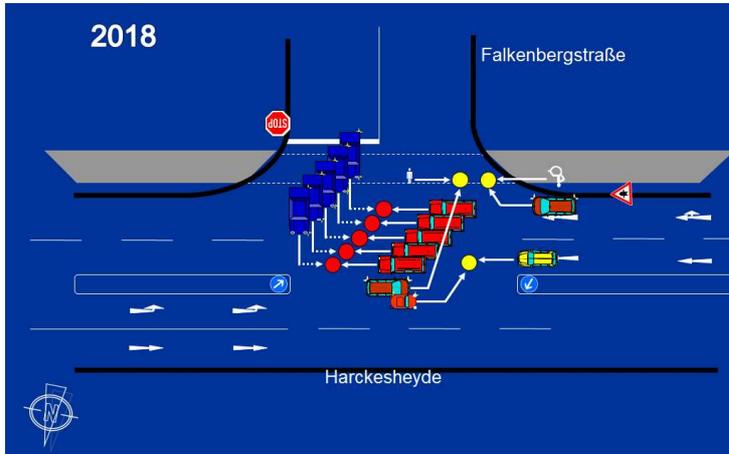
1.1 Unfalldiagramm Harckesheyde, Falkenbergstraße

Nr.	Art	Datum	Zeit	Typ	Verl.	Kurztext
1	S 2	12.01.	07:55	3		Pkw biegt von der Falkenbergstraße nach links ab – VU mit Pkw aus Rtg. Ulzburger Straße
2	P	29.01.	12:16	2	1 SV 1 LV	LKfz biegt von der Harckesheyde nach links in die Falkenbergstraße ab – VU mit entgegenkommendem Pkw
3	S 2	28.04.	21:16	3		Pkw biegt von der Falkenbergstraße nach links ab – VU mit Pkw aus Rtg. Ulzburger Straße
4	S 2	26.05.	12:50	4		Rollstuhlfr. quert die Furt der Falkenbergstr. in Rtg. Osten – VU mit rechtsabbiegender Pkw aus der Falkenbergstr.
5	P	08.09.	20:12	4	1 LV	Tretrollerfr. (Kind) quert die Furt der Falkenbergstr. in Rtg. Westen – VU mit li. abbiegender Pkw aus Harckesheyde
6	S 2	21.09.	18:20	3		Pkw biegt von der Falkenbergstraße nach links ab – VU mit Pkw aus Rtg. Ulzburger Straße
7	S 2	01.10.	12:38	3		Pkw biegt von der Falkenbergstraße nach links ab – VU mit Pkw aus Rtg. Ulzburger Straße
8	S 2	28.11	17:50	3		Pkw biegt von der Falkenbergstraße nach links ab – VU mit Pkw aus Rtg. Ulzburger Straße

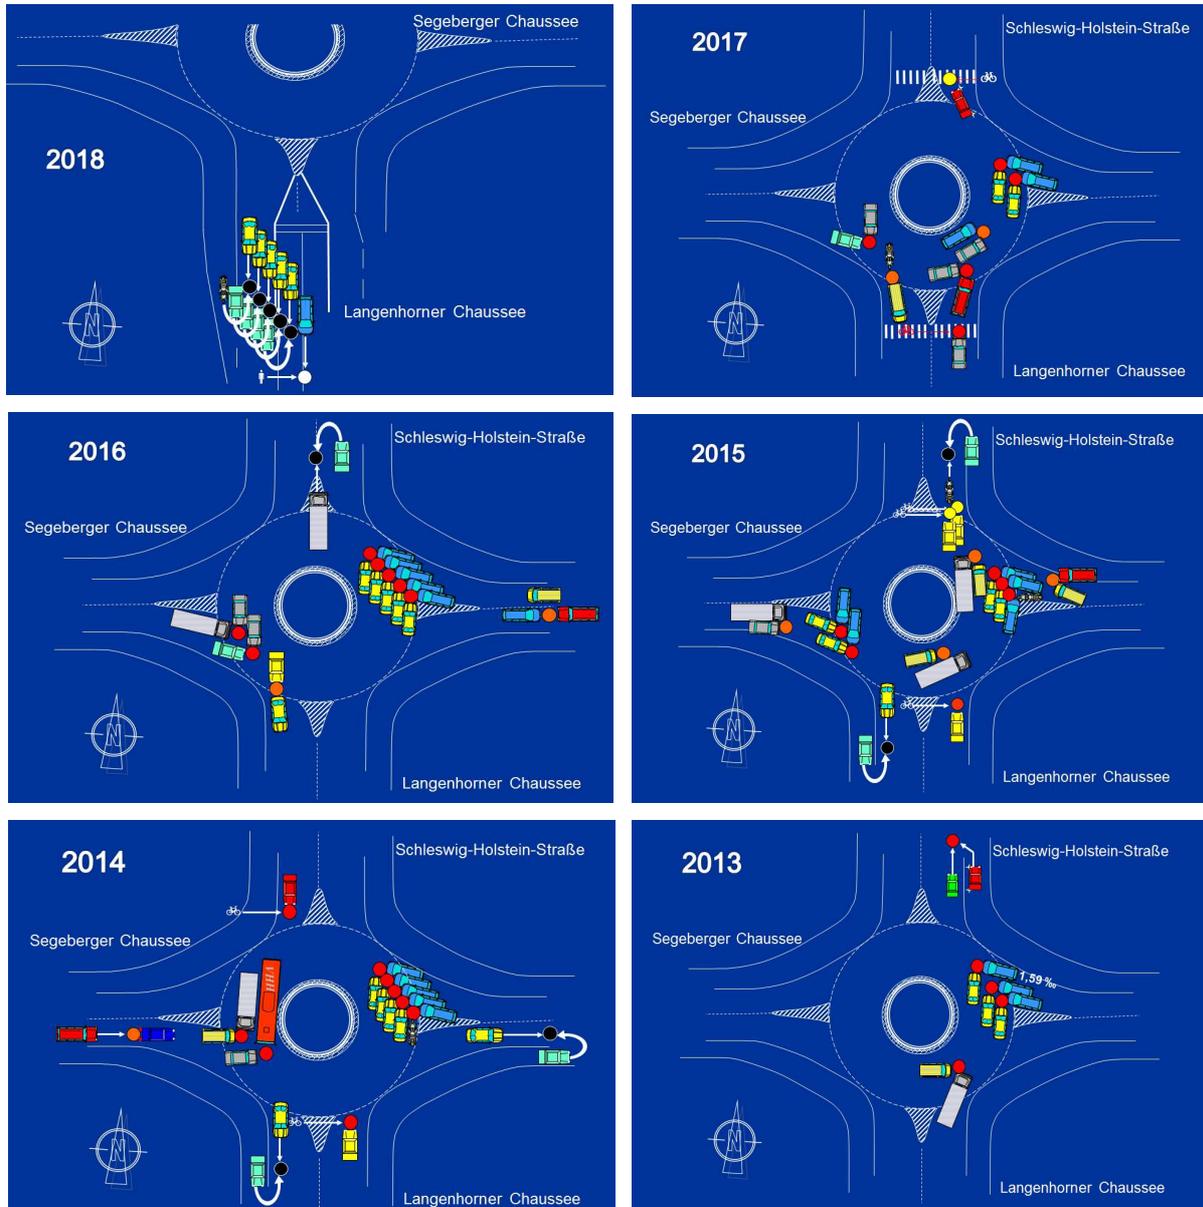
2.1 Unfalldiagramm Langenhorner Chaussee, Tunnelausfahrt

Nr.	Art	Datum	Zeit	Typ	Verl.	Kurztext
1	P	10.01.	21:25	7	2 LV	Pkw wendet auf der Langenhorner Ch. in Rtg. Norden – VU mit Pkw aus Richtung Tunnel
2	P	13.04.	18:09	7	4 LV	Pkw wendet auf der Langenhorner Ch. in Rtg. Norden – VU mit Pkw aus Richtung Tunnel
3	S 2	23.04.	17:23	7		Pkw wendet auf der Langenhorner Ch. in Rtg. Norden – VU mit Pkw aus Richtung Tunnel
4	P	04.12.	11:24	7	1 SV	Roller wendet auf der Langenhorner Ch. in Rtg. Norden – VU mit Pkw aus Richtung Tunnel
5	P	28.12.	12:40	4	1 LV	Fußgänger quert Langenhorner Ch. hinter dem Tunnel in Rtg. Diekmanns Park – VU mit Pkw aus Richtung Tunnel
6	P	07.09.	12:35	7	1 SV	Pkw wendet auf der Langenhorner Ch. in Rtg. Norden – VU mit Pkw aus Richtung Tunnel

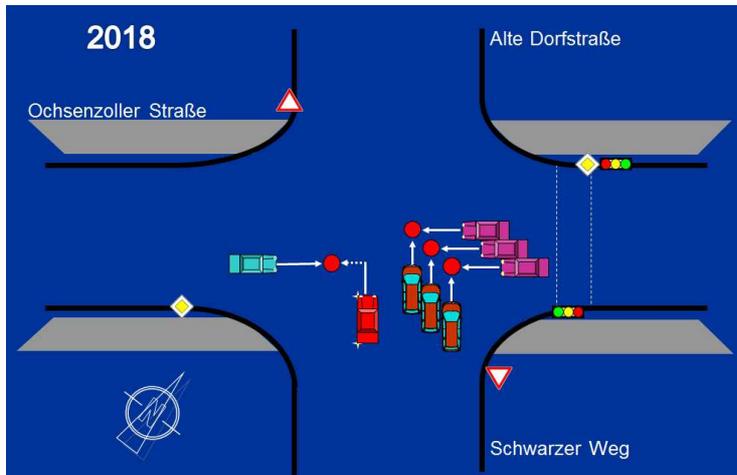
3.1 Unfalldiagramm Ochsenzoller Str., Schwarzer Weg, A. Dorfstraße

Nr.	Art	Datum	Zeit	Typ	Verl.	Kurztext
1	S 2	17.01.	20:13	3		Pkw kreuzt die Ochsenzoller Straße in Rtg. GS Niendorfer Straße – VU mit Pkw aus Richtung Friedhof
2	S 2	22.01.	06:19	3		Pkw kreuzt die Ochsenzoller Straße in Rtg. GS Niendorfer Straße – VU mit Pkw aus Richtung Friedhof
3	S 2	12.02.	12:58	3		Pkw kreuzt die Ochsenzoller Straße in Rtg. GS Niendorfer Straße bei Glatteis – VU mit Pkw aus Richtung Friedhof
4	S 2	13.09.	07:05	3		Pkw biegt vom Schwarzen Weg nach links ab – VU mit Pkw aus Richtung Niendorfer Straße

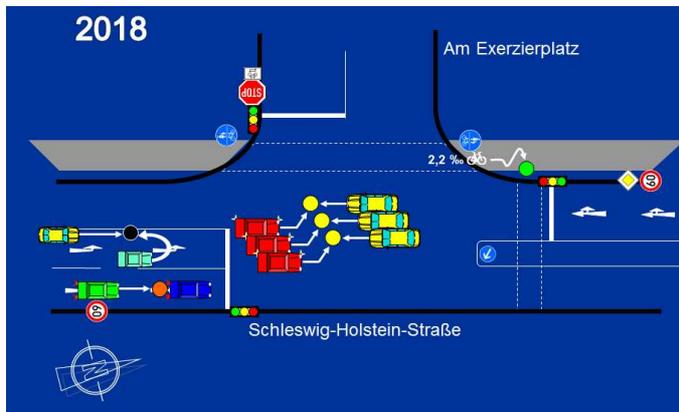
5.1 Unfalldiagramm Schleswig-Holstein-Str., Am Exerzierplatz

Nr.	Art	Datum	Zeit	Typ	Verl.	Kurztext
1	P	12.03.	14:57	6	1 LV	Pkw befährt die S-H-Str. in Rtg. Norden und stoppt verkehrsbedingt – VU mit nachfolgendem Pkw
2	S 2	01.07.	16:51	2		Pkw biegt von der S-H-Str. nach links zum Exerzierplatz ab – VU mit entgegenkommendem Pkw
3	P	05.08.	16:14	7	2 SV 3 LV	Pkw befährt die S-H-Str. in Rtg. Norden und wendet unvermittelt vor der Einmündung – VU mit nachfolgendem Pkw
4	P	19.08.	10:20	1	1 LV	32j. Radf. (2,25 ‰) quert zunächst die Furt in Rtg. Norden und stürzt beim Versuch die S-H-Str. zu queren
5	P	16.11.	19:40	2	1 LV	Pkw biegt von der S-H-Str. nach links zum Exerzierplatz ab – VU mit entgegenkommendem Pkw
6	S 2	14.12.	20:37	2		Pkw biegt von der S-H-Str. nach links zum Exerzierplatz ab – VU mit entgegenkommendem Pkw

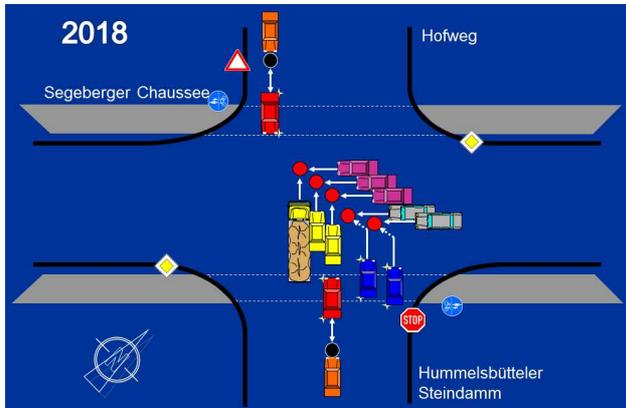
7.1 Unfalldiagramm Segeberger Chaussee, Hummelsbütteler Steindamm, Hofweg

Nr.	Art	Datum	Zeit	Typ	Verl.	Kurztext
1	S 2	06.03.	11:06	7		Pkw wartet im Hummelsbütteler Steindamm und setzt unvermittelt zurück – VU mit dahinter wartendem Pkw
2	S 2	07.05.	14:00	3		Pkw biegt vom Hummelsbütteler Steindamm nach links ab – VU mit Pkw aus Rtg. SE
3	S 2	22.05.	10:16	3		Lkw quert die Segeberger Chaussee in Rtg. Hofweg – VU mit Pkw aus Rtg. SE
4	S 2	15.06.	17:08	3		Pkw quert die Segeberger Chaussee in Rtg. Hofweg – VU mit Pkw aus Rtg. SE
5	S 2	30.06.	16:50	7		Pkw wartet im Hofweg und setzt unvermittelt zurück – VU mit dahinter wartendem Pkw
6	S 2	15.11.	19:50	3		Pkw quert die Segeberger Chaussee in Rtg. Hofweg – VU mit Pkw aus Rtg. SE
7	P	19.12.	08:08	3	1 LV	Pkw biegt vom Hummelsbütteler Steindamm nach links ab – VU mit Pkw aus Rtg. SE

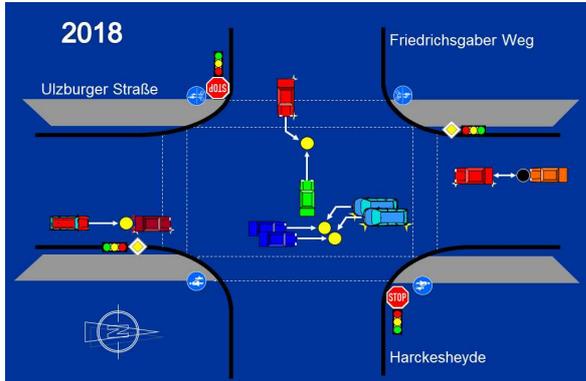
8.1 Unfalldiagramm Ulzburger Straße, Friedrichsgaber Weg, Harckesheyde

Nr.	Art	Datum	Zeit	Typ	Verl.	Kurztext
1	P	16.01.	05:00	2	2 LV	Pkw befährt Ulzburger Str. aus Rtg. Norden und biegt nach links ab – VU mit entgegenkommendem Pkw (LSA aus)
2	S 2	22.05.	07:20	2		Pkw biegt von dem Friedrichsgaber Weg nach links ab – VU mit entgegenkommendem Pkw
3	P	26.06	08:38	2	1 LV	Pkw befährt die Ulzburger Str. in Rtg. Norden als Rechtsabbieger – VU mit nachfolgendem Pkw
4	S 2	08.10.	14:52	7		Pkw wartet vor der LSA Ulzburger Str. aus Rtg. Norden und setzt unvermittelt zurück – VU mit dahinter wartendem Pkw
5	S 2	13.12.	08:00	2		Pkw befährt Ulzburger Str. aus Rtg. Norden und biegt nach links ab – VU mit entgegenkommendem Pkw

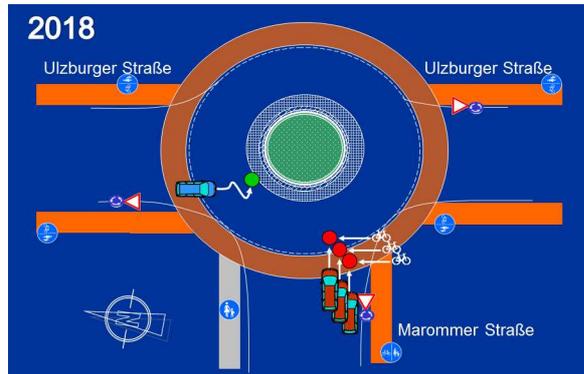
9.1 Unfalldiagramm Ulzburger Straße, Marommer Straße

Nr.	Art	Datum	Zeit	Typ	Verl.	Kurztext
1	P	23.01.	05:06	1	1 LV	Pkw befährt Ulzburger Straße aus Rtg. Norden und ungebremst auf die Mittelinsel
2	P	26.03.	07:20	3	1 LV	Pkw befährt die Kreisfahrbahn aus Rtg. Marommer Str – VU mit Rad verbotswidrig auf linker Furt
3	P	10.04	10:15	3	1 LV	Pkw befährt die Kreisfahrbahn aus Rtg. Marommer Str – VU mit Rad verbotswidrig auf linker Furt
4	S 1	16.05.	19:40	3		Pkw befährt die Kreisfahrbahn aus Rtg. Marommer Str – VU mit Rad (2,2 %) verbotswidrig auf linker Furt

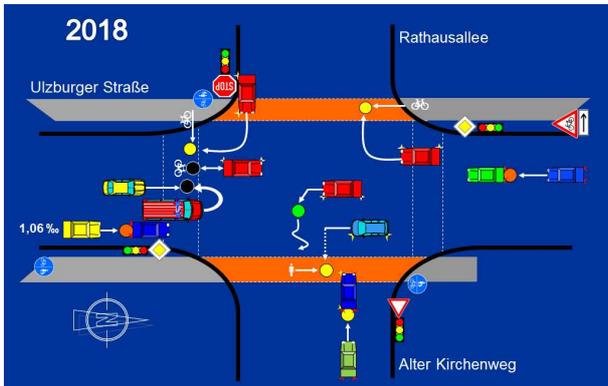
10.1 Unfalldiagramm Ulzburger Straße, Rathausallee, Alter Kirchenweg

Nr.	Art	Datum	Zeit	Typ	Verl.	Kurztext
1	P	31.01.	19:46	7	1 LV	Pkw befährt die Kreuzung in Rtg. H-U trotz Stau und setzt zurück – VU mit dahinter querendem Rad auf der Furt
2	P	18.03.	14:10	7	1 LV	RTW befährt mit SR die Ulzburger Str in Rtg H-U und wendet auf der Kreuzung – VU mit parallel fahrendem Pkw
3	S 1	23.03.	21:07	6		2 Pkw warten auf der Ulzburger Str in Rtg. H-U vor der LSA – VU mit nachfolgendem Pkw (1,06 ‰)
4	S 2	19.09.	11:59	1		Pkw befährt Ulzburger Str aus Rtg. H-U und biegt in zu engem Radius nach links ab – VU mit LSA-Mast
5	P	25.09.	07:25	2	1 LV	Pkw biegt von der Rathausallee nach rechts ab – VU mit parallel fahrendem Rad auf südlicher Furt
6	P	02.11.	22:06	6	1 LV	Pkw wartet auf der Ulzburger Str aus Rtg. H-U vor der LSA – VU mit nachfolgendem Pkw
7	P	03.11.	11:02	2	1 LV	Pkw biegt von der Ulzburger Str nach rechts in die Rathausallee ab – VU mit parallel fahrendem Rad auf der Furt

8	P	30.11.	16:25	2	2 LV	Pkw biegt vom Alten Kirchenweg nach links ab und stoppt verkehrsbedingt – VU mit nachfolgendem Pkw
9	P	06.12.	13:58	2	1 SV	Pkw biegt von der Ulzburger Str nach links in Alter Kirchenweg ab – VU mit furtquerendem Fußgänger aus Rtg. HH

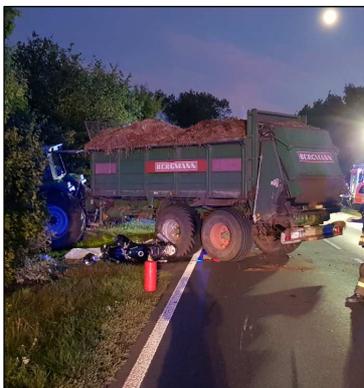
Abb.1: Endstellung der beteiligten Kfz

Ein 47jähriger Kradfahrer befährt bei anbrechender Dämmerung die trockene Fahrbahn der Schleswig-Holstein-Straße (Vz. 274-80) in Richtung Süden und überholt eine Fahrzeugkolonne. Ein dieser Kolonne vorausfahrender 23jähriger Traktorfürer biegt unmittelbar vor dem überholenden Krad mit seinem Gespann nach links auf eine Weidefläche ein.

Der Motorradfahrer kommt nach einem Bremsmanöver zu Fall und prallt mit seiner Maschine gegen den Traktor und gerät in der weiteren Folge unter die Hängerbereifung. Der Kradfahrer erliegt vor Ort seinen Verletzungen.

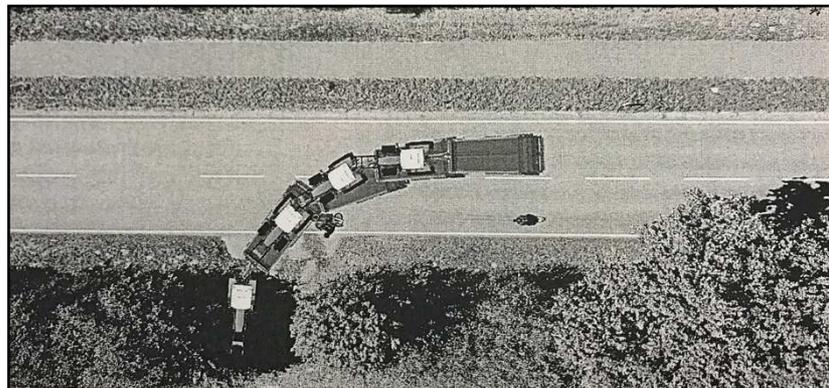
Abb. 2: Ablaufrekonstruktion des Unfallsachverständigen

Anhand der vorliegenden Anknüpfungspunkte rekonstruiert sich ein Unfallablauf, bei dem der Beteiligte 01 die L 284 in Fahrtrichtung Hamburg befahren hatte und unmittelbar vor der Einmündung in eine Feldzufahrt das Fahrzeug mit einer Geschwindigkeit von 15 km/h bis 20 km/h fortbewegt hatte.

Im weiteren Verlauf wurde das Fahrzeug nach links eingelenkt, um in die Einmündung des Feldes zu gelangen. Ungefähr zum selben Zeitpunkt wurde ein Überholvorgang des Beteiligten 02 auf dem Krad eingeleitet, wobei sich hinter dem Lof-Zug entsprechend der Verkehrsunfallanzeige noch zwei weitere Fahrzeuge (Pkw) befanden. Zu diesem Zeitpunkt befuhr das Krad dann die linke Fahrspur mit einer Geschwindigkeit von 70 km/h bis 80 km/h.

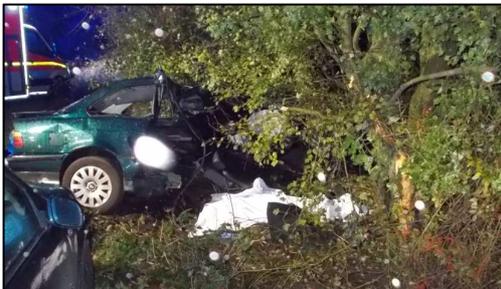
Abb.1: Endstellung des beteiligten Kfz

Ein 29-jähriger Pkw-Fahrer befährt bei Dunkelheit die zum Unfallzeitpunkt regennasse Fahrbahn der Schleswig-Holstein-Straße in Richtung Norden und kommt ca. 300 m hinter der Poppenbütteler Straße nach rechts von der Fahrbahn ab. Auf der feuchtweichen Bankette driftet das Fahrzeug in eine Schräglage und prallt mit der rechten Seite gegen einen Baum. Der 25-jährige Beifahrer wird durch die Aufprallwucht tödlich verletzt, der Fahrer wird mit schweren Verletzungen aus dem Kfz geborgen.

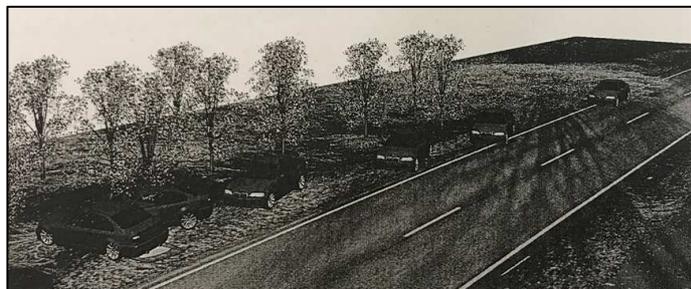
Abb.2: Gutachterliche Rekonstruktion des Unfallverlaufes

Anhand der gegebenen Anknüpfungstatsachen rekonstruiert sich ein Unfallablauf, bei dem der beteiligte Pkw BMW mit einer Geschwindigkeit von 75 – 85 km/h auf der L 284 bei Abschnitt 20, km 0,5 in Fahrtrichtung Norden fuhr und noch auf der Fahrbahn in eine driftende Bewegung geraten war, so dass das Fahrzeug rund 35 m vor dem dort befindlichen Baum im rechten Seitenbereich nach rechts von der Fahrbahn abkam, während sich das Fahrzeug um die Hochachse entgegen des Uhrzeigersinns gedreht hatte.

Des Weiteren waren an dem Fahrzeug soweit erkennbar keine unfallursächlichen Mängel vorhanden, so dass das Unfallgeschehen insgesamt auf das Fahrverhalten des Fahrzeuglenkers zurückgeführt werden kann.

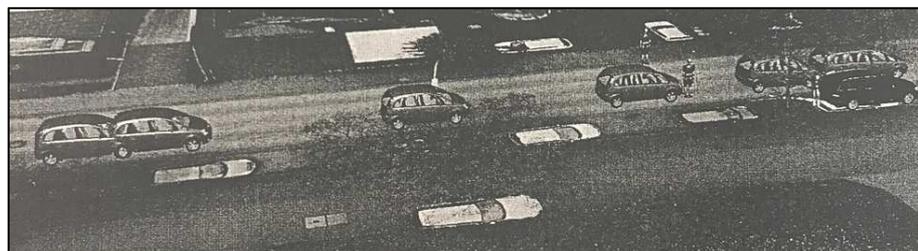
Abb.1: Anstoßkonstellation

Eine 13jährige Fußgängerin quert im Laufschrift und bei Dunkelheit die zum Unfallzeitpunkt nassfeuchte Fahrbahn der Ochsenzoller Straße in Richtung Willy-Brandt-Park. Die Schülerin achtet dabei nicht genügend auf den Fahrverkehr und wird frontal vom Fahrzeug einer 54jährigen Pkw-Fahrerin aus Richtung Ochsenzoll erfasst und gegen ein parkendes Fahrzeug geschleudert. Die Fußgängerin wird in ein Krankenhaus eingeliefert, erliegt dort Tage später ihren schweren Verletzungen.
