Neuer Belag für Zentrum der EM-Stadt München:
perfekte Entwässerung durch Flächendrainage von Gutjahr
Download unter www.gutjahr.com/presse/marienplatz-muenchen

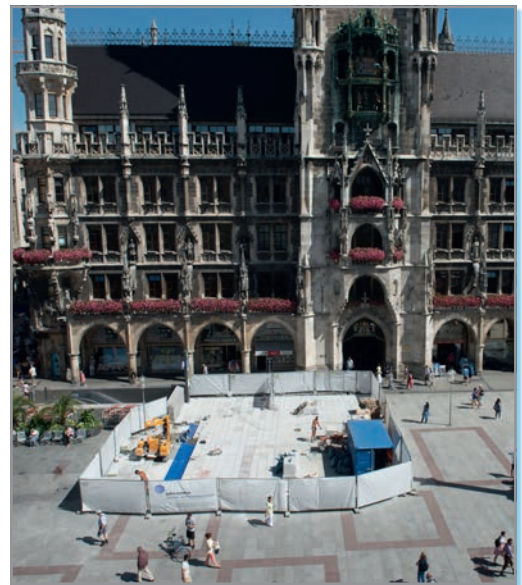
Bei der Sanierung des Münchener Marienplatzes mussten die Handwerker Rücksicht auf den historischen Ort nehmen. Um den Natursteinboden zu verlegen, standen lediglich kurze Zeitfenster zur Verfügung. Weil auf dem Platz regelmäßig Feste und Feiern stattfinden, wurde er immer nur abschnittsweise gesperrt.

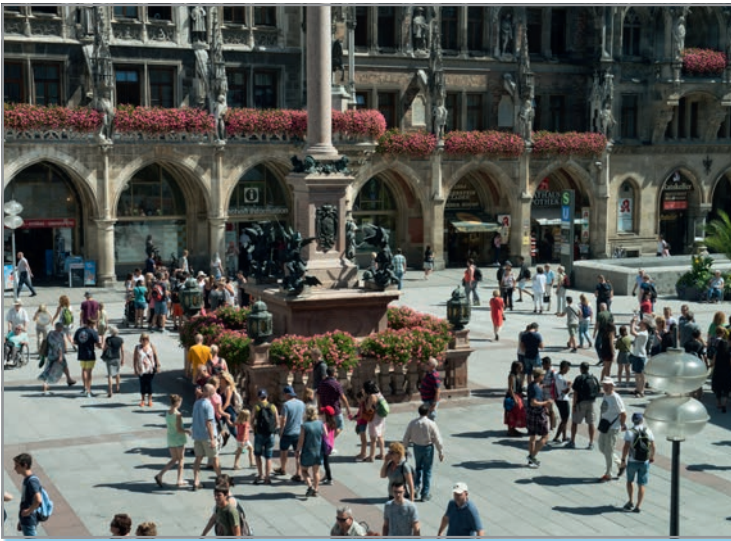
Die Sanierungsarbeiten auf dem Marienplatz waren langwierig: Sie begannen im Sommer 2014 und dauerten mehr als zwei Jahre.

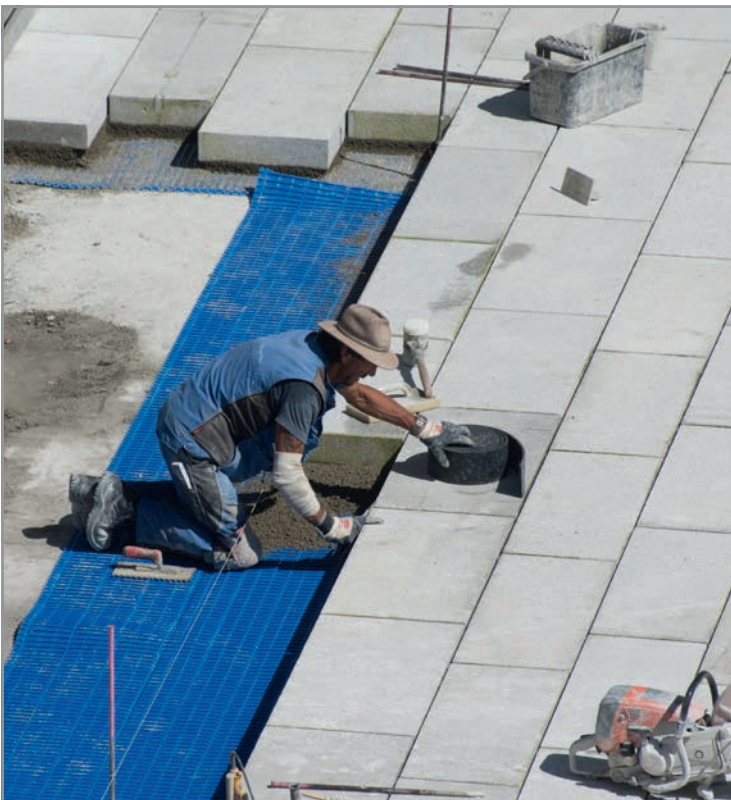
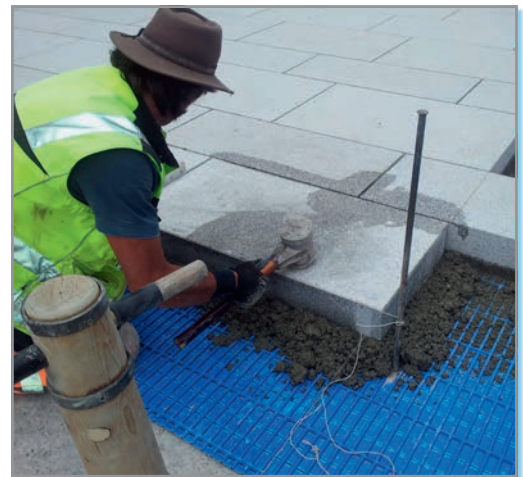
Zur Sanierung gehörte auch der Einbau eines neuen Drainagesystems. Der Einsatz der effektiven Flächendrainage AquaDrain HB von Gutjahr half, den Zeitplan einzuhalten.

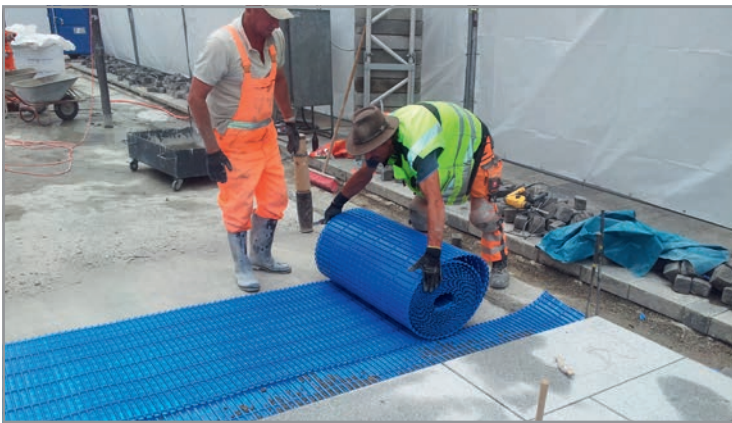
Als Bodenbelag kam ein 12 Zentimeter starker Granit aus Spanien und Portugal zum Einsatz. Dieser sollte in gebundener Bauweise auf Drainmörtel verlegt und anschließend mit einem Pflasterfugenmörtel verfugt werden. Da aber Wasser über die Fugen in die Konstruktion gelangen kann, musste für ausreichende Entwässerung gesorgt werden. Der beratende Gutachter empfahl AquaDrain HB.

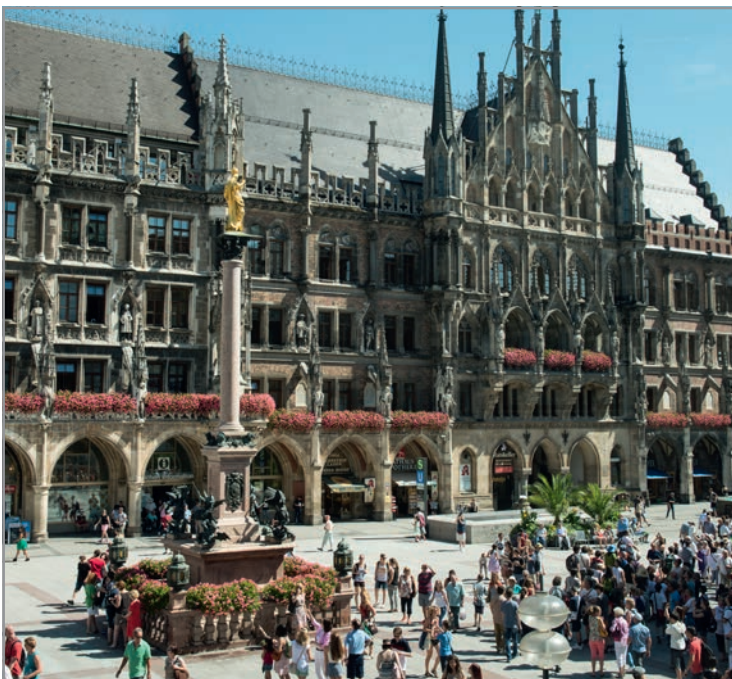
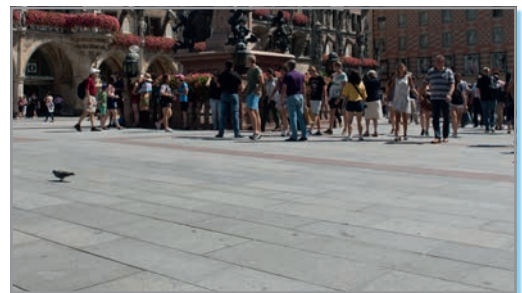
AquaDrain HB wurde speziell für die Entwässerung hochbelasteter Fahrbeläge entwickelt.
