## Seit zehn Jahren gut in Form: Drainsysteme von Gutjahr schützen Terrasse des Kölner Geißbockheims

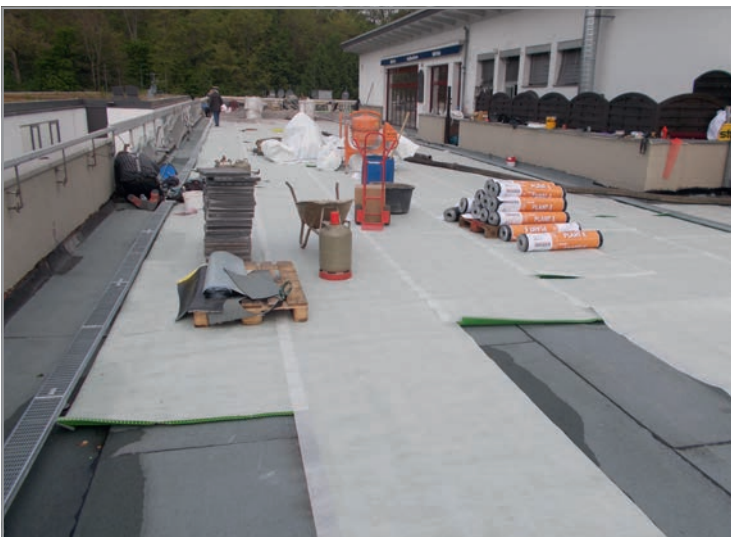
Damit der neue Belag dauerhaft erstklassig bleibt – wie es sich die FC-Anhänger auch für ihren Verein wünschen – entschieden sich die Verantwortlichen für Produkte des Entwässerungsspezialisten Gutjahr. Die Flächendrainage AquaDrain HU sorgt dabei für die schnelle und effektive Entwässerung der Belagskonstruktion, die Drainroste AquaDrain FLEX für sichere barrierefreie Übergänge von außen nach innen.

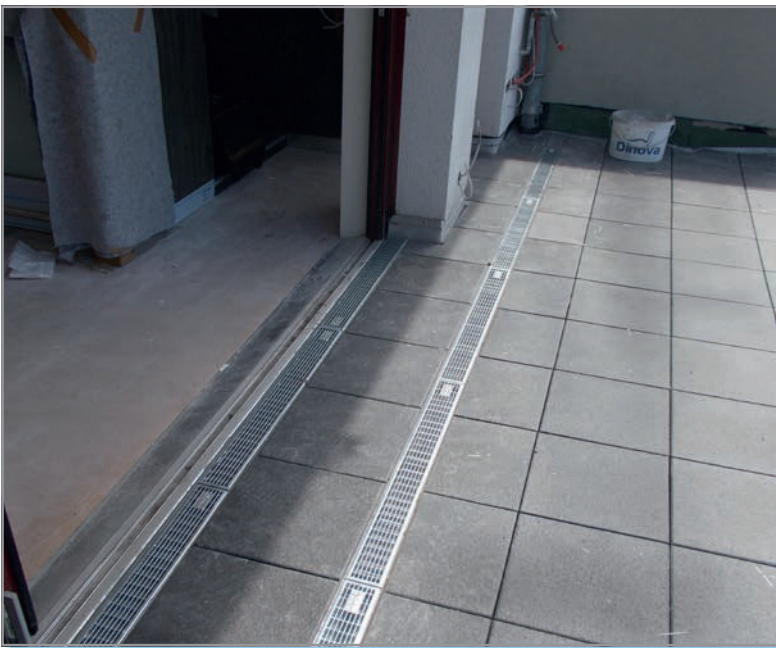
Ein kritischer Punkt bei der Sanierung war der Übergang von der Terrasse des Geißbockheims in den Innenraum des Restaurants. Nach DIN 18531 müssen Abdichtungen nämlich 15 Zentimeter über der Oberkante des Belags hochgeführt werden. Das soll verhindern, dass Wasser hinter die Abdichtung läuft und in den Innenraum gelangt. Dadurch wären jedoch „Stolperfallen“ entstanden. Der Bauherr vertraute auch hier auf eine Lösung von Gutjahr: Mit dem Drainrost-System AquaDrain FLEX konnten die Übergänge regelgerecht schwellenfrei ausgeführt werden.
